## Besigtigelses/tilstandsrapport for kommunal ejendom beliggende Østergade 11, 7600 Struer

Besigtigelsen foregik den: 13. november 2018

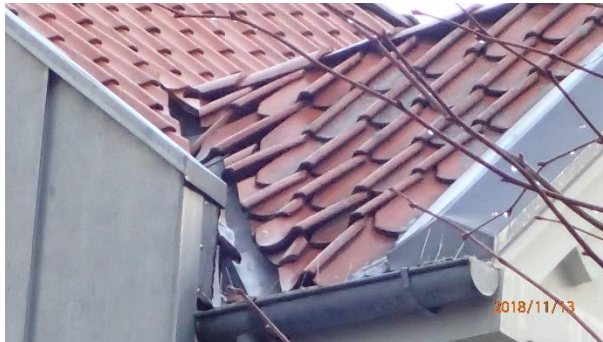
1. **K1** Inddækninger under Veluxvinduer mod Østergade ligger ujævnt og bør tilrettes/fastgøres.
2. **K3** Flere tagsten ved skotrende på kvist mod Østergade er løse og skredet ned i skotrende. Bør udbedres snarest!

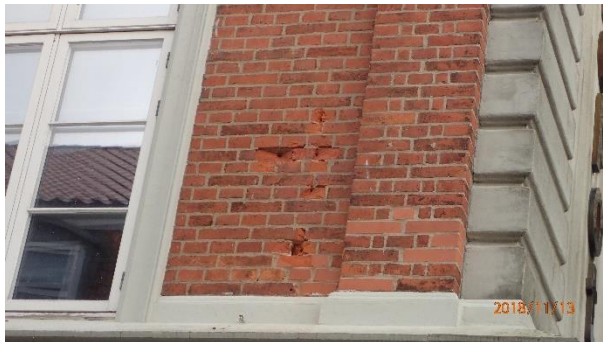
3. **K1** Der ses flere beskadigede mursten på facade mod Østergade. Skyldes voldsomt montage af tidligere monteret??

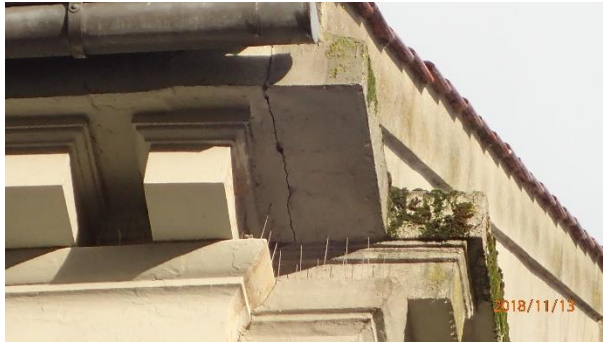
4. **K2** Revne i gesims mod Østergade.

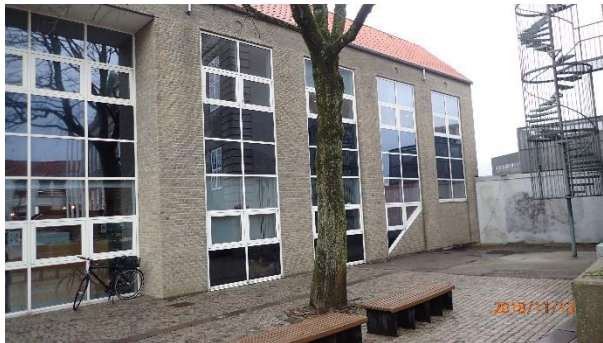
5. **K2** Trædøre og trævinduer mod Østergade er meget tæt på belægning. Der er risiko for fugtrelaterede skader i træet.

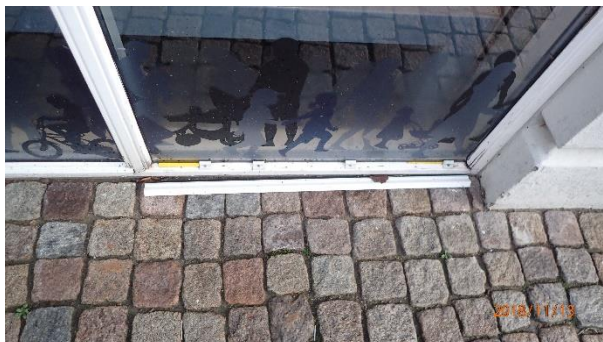
6. **K1** Alubundglasliste i trævindue mod Østergade er løs. Bør monteres snarest.

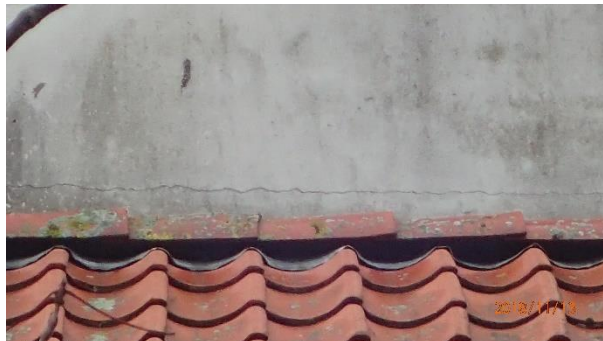
8. **K3** Mod torv ses der en vandret revne over indmuret teglrygning. Der skønnes risiko for fugtindtrængen i konstruktionerne her.

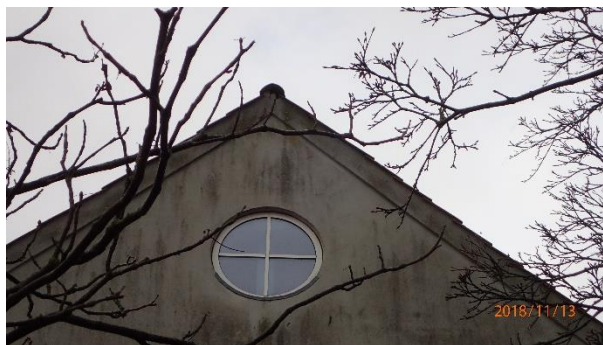
9. **K3** Defekt mørtel ved rygning mod torv. Der skønnes risiko for fugtindtrængen i konstruktionerne her.

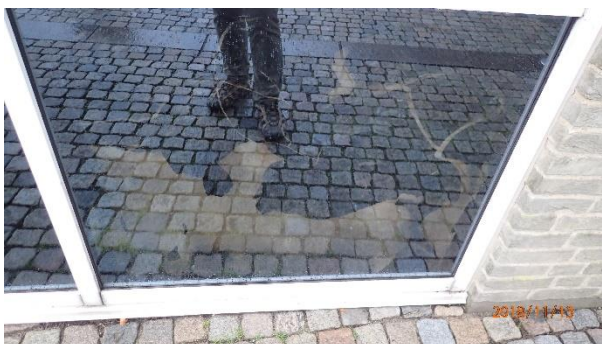
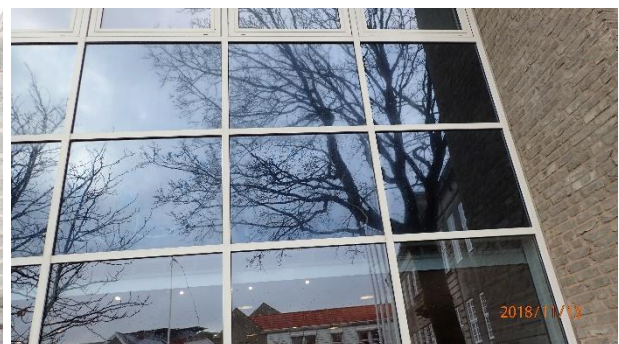
10. **K0** Ca. 11 stk mørke ruder mod torv ses med defekter i den mørke belægning.

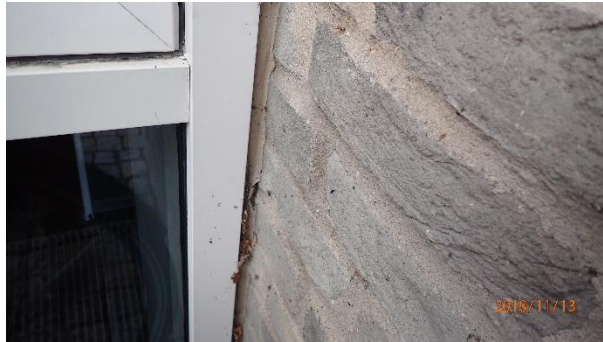
11. **K1** Der ses stedvist defekte elastiske fuger omkring vinduespartier mod torv.

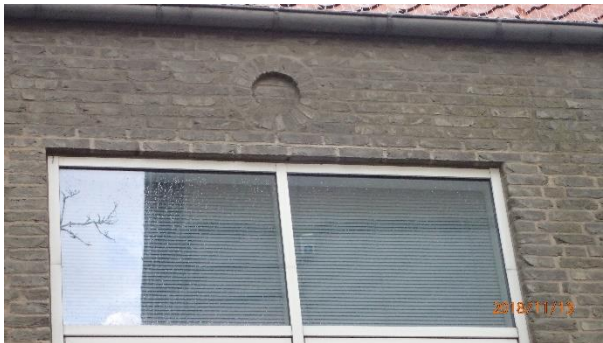
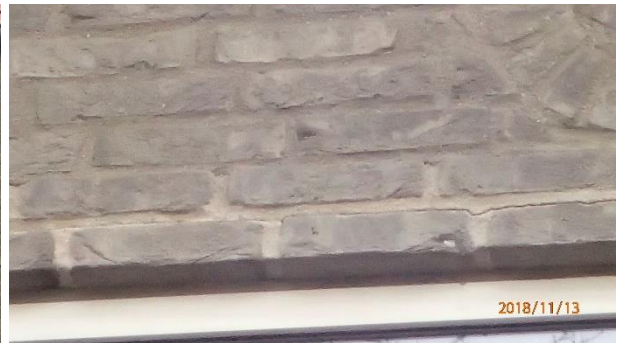
12. **K3** Teglstensoverligger ved 2 vinduer mod torv revner i liggefugerne. Kan skyldes rust i armeringsjern og bør udbedres snarest.

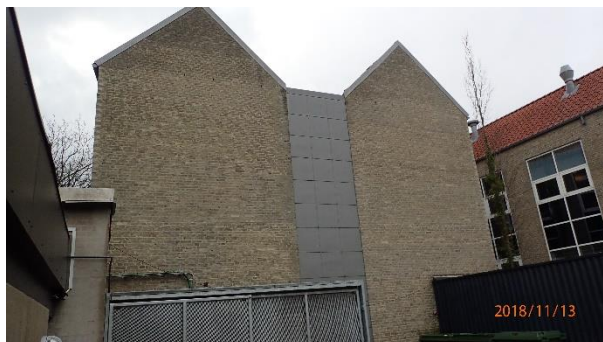
13. **K3** Ved teglstensgavle mod rådhusstræde, ses der en dårlig afslutning af metalinddækninger som forårsager opfugtning af de murede gavle. Bør udbedres snarest.
