# Hellerød Kær

Undersøgelse af hydrologi,  
vandkemi,  
jordbund og botanik

"Rigkilde-LIFE" (LIFE 14 NAT/DK/000606)

6. februar 2018

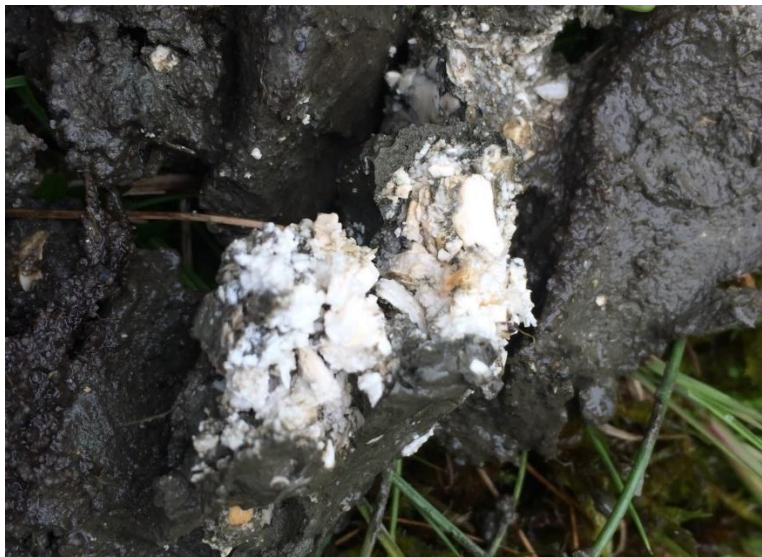
*Figur 2-20 Foto af kalkgytje ved boring 18 (det østligste hotspot, nr. 3).*

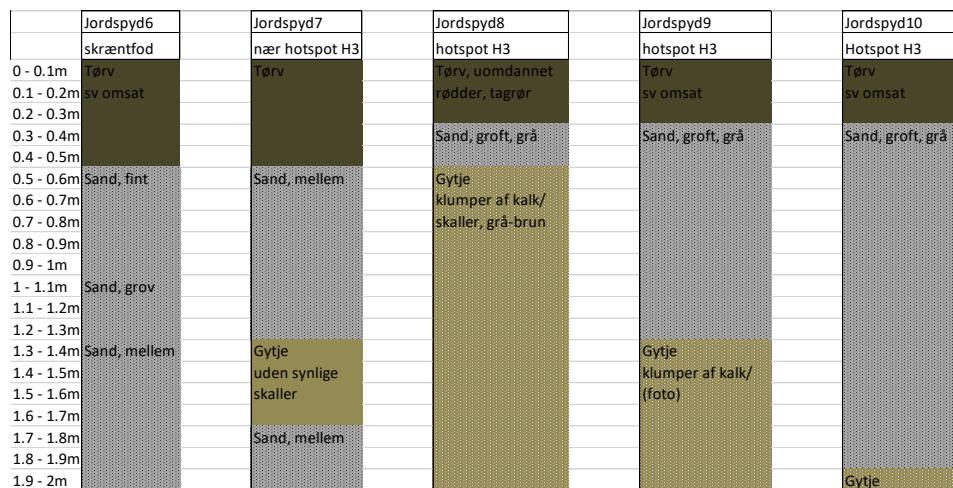
Figur 2-25 Spydkarteringer langs et profil fra syd mod nordøst gennem Hotspot H3.

Figur 2-25 viser spydkarteringer langs et profil fra syd mod nordøst gennem Hotspot H3.

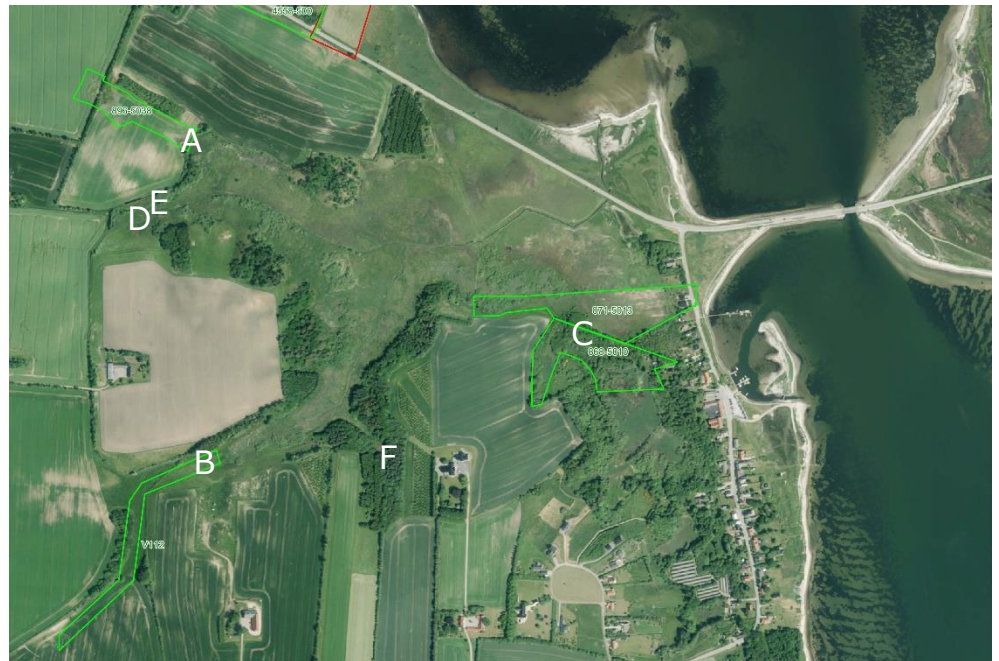
Figur 2-29 Oversigt over drænprojekter fra Orbicons drænarkiv (grøn afgrænsning), her benævnt A, B, C. Derudover er der fundet drænudløb ved D, E, og F.

selve udløbet ved B ligger gemt under overfladen. Det er dog konstateret forholdsvis sikkert ved inspektion, at drænområde B giver vand til området. De øvrige kendte drænprojekter ligger internt i kæret og er her til sammen kaldet drænprojekt C. Ved markering D er der desuden fundet udløb af drænrør, som ikke var vandførende (d. 30. november 2017). Ved markering E er det synligt drænudløb og der løber formentlig flere dræn til i grøften, som kommer fra oplandet mod vest. Der er udtaget vandprøve i grøften. Ved F er der lokaliseret et formodet spildevandsudløb, hvor der er udtaget vandprøve i det største af de 2 rør, som var vandførende d. 30. november 2017, se også Figur 2-30.

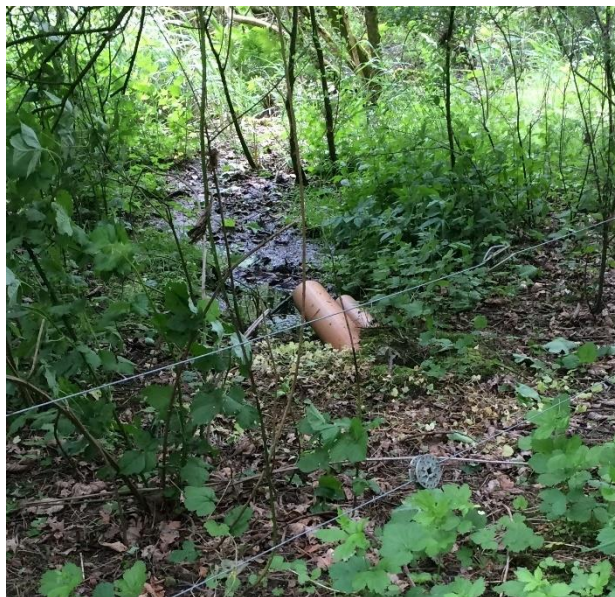
*Figur 2-30 Formodet udløb af spildevand i den sydvestlige del af kæret ved markering F (omtrent xutm: 474400; 6276850).*

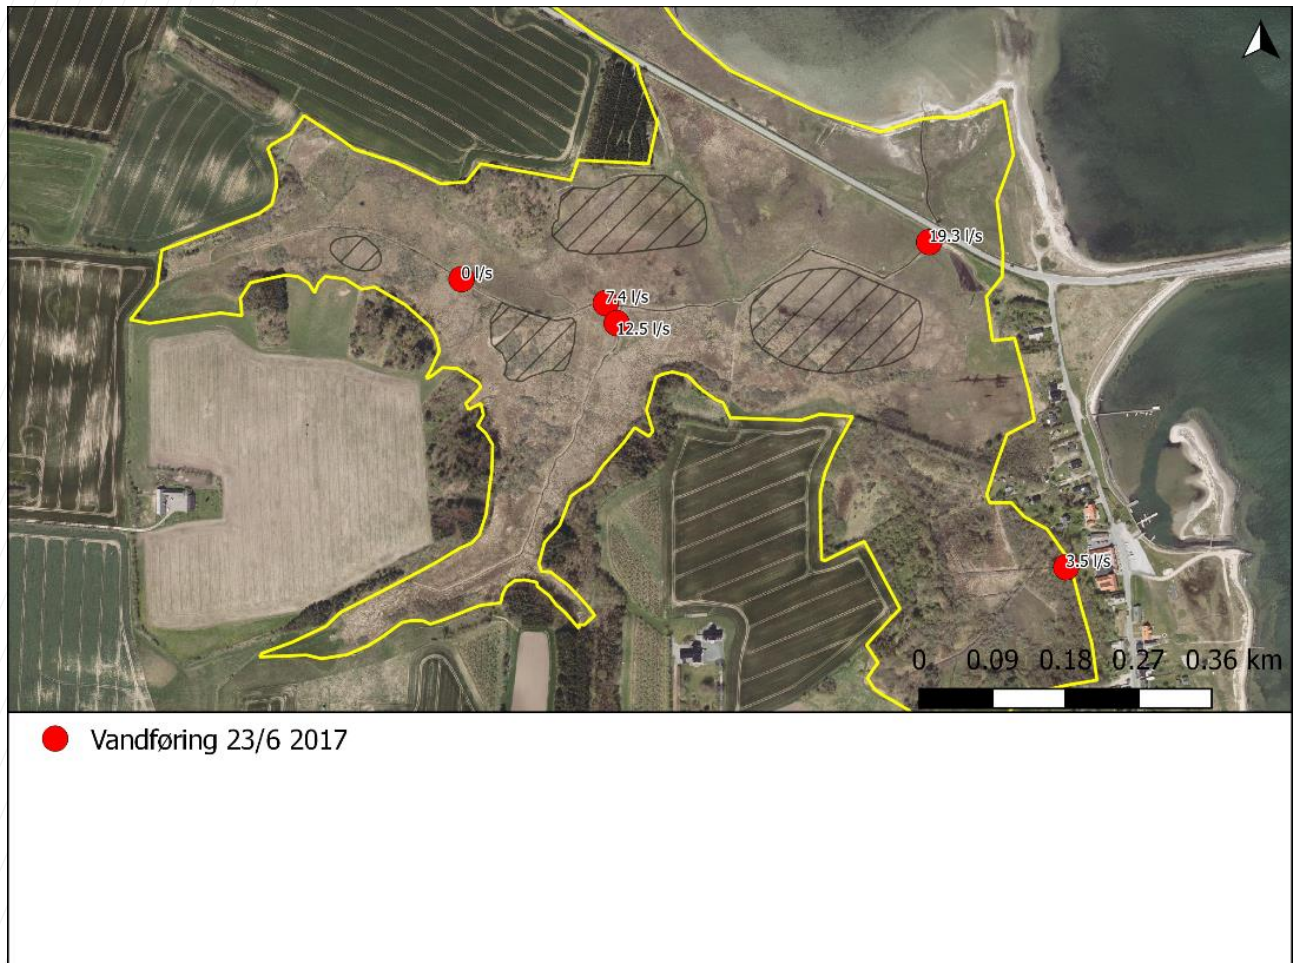
Figur 2-31 Synkronvandføringsmåling 23. juni 2017

Der er målt synkronvandføring d. 23. juni 2017 i 5 punkter i kæret, og resultaterne vises på Figur 2-31. På Egebjerg Bæk er der målt en relativt stor tilvækst i vandføring i kærrets centrale del omkring de botaniske hotspots, hvor der findes sumphullæbe. Tilløbet fra syd bidrager med en større vandføring end den vestlige forgrening af Egebjerg Bæk. På bækkens øvre vestlige del er målingen angivet til 0 l/s. Dette kan være misvisende. Vandhastigheden var så langsom, at det var udenfor propellens måleområde, men da tværsnittet var forholdsvis dybt og der visuelt var en vandbevægelse, så har vandføringen været  $> 0$  l/s. Der havde været nedbør i området dagen før målingen, men om det har ramt lokalt ved Hellerød Kær vides ikke. Målingerne tyder på en relativt tør situation.

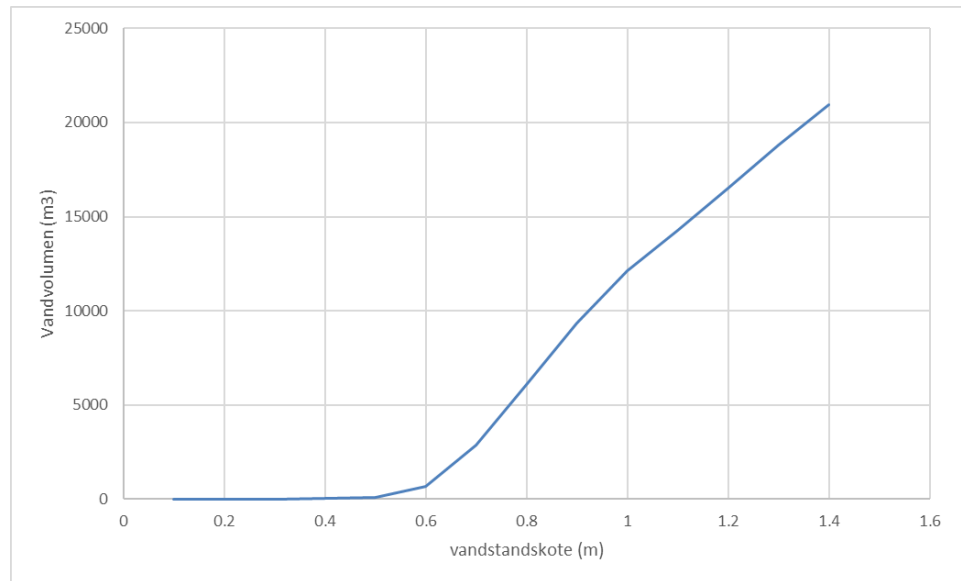
Figur 2-35 GIS-baseret analyse af sammenhæng mellem vandvolumen og vandstand i kæret i en oversvømmelsessituation.
