Badevandsprofil

Badevandsprofil for Bøhløre Odde Strand, Bøhl

Struer kommune

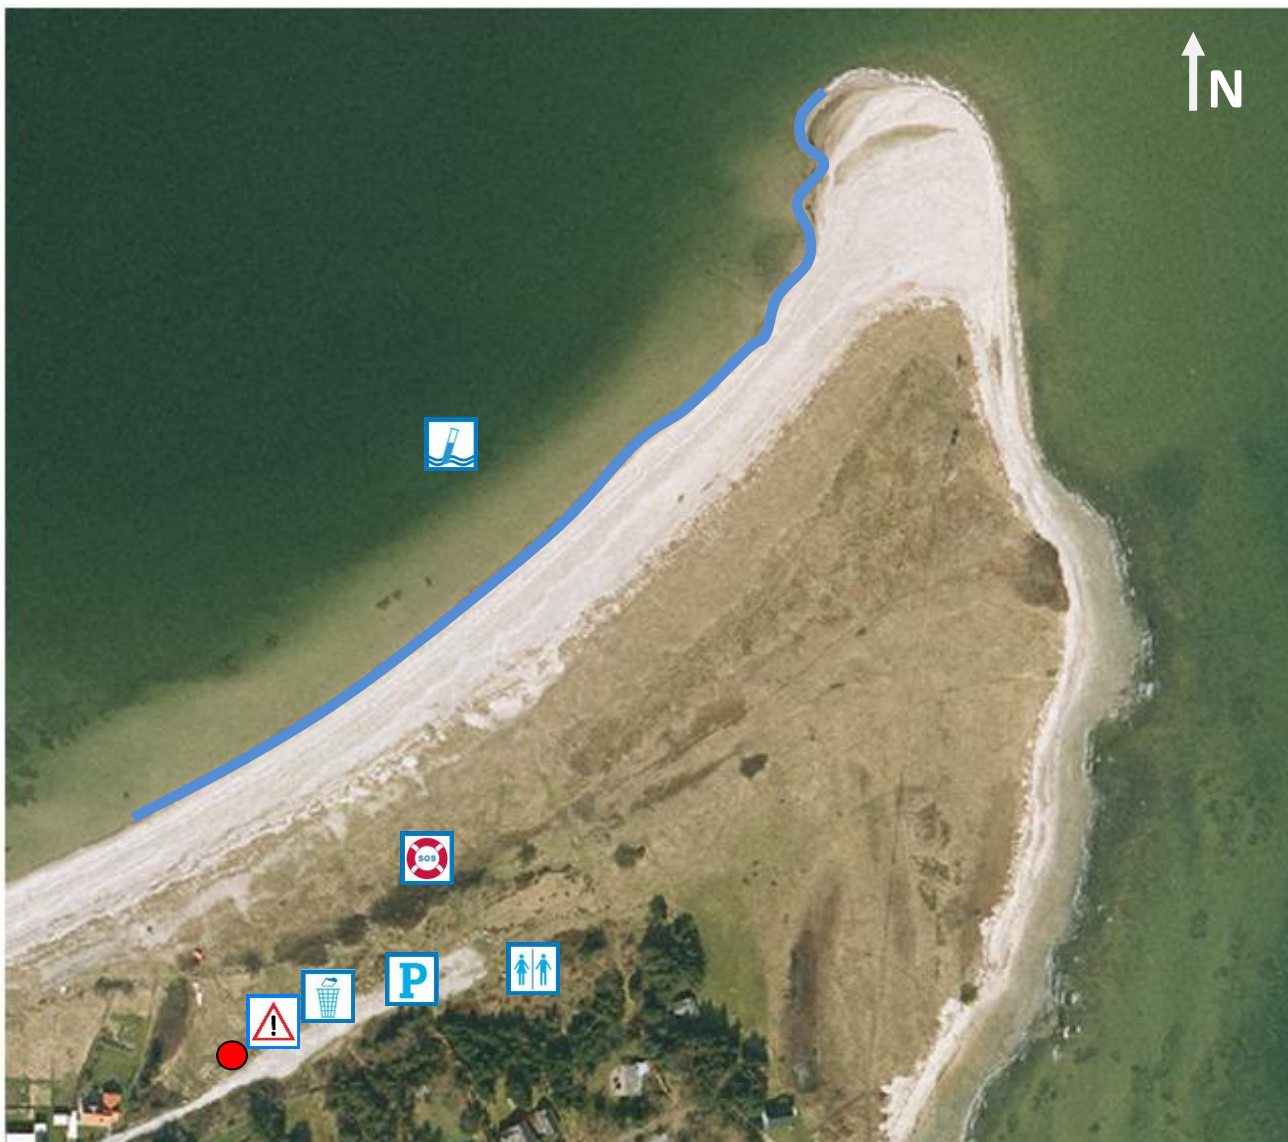
Oversigtskort

Stranden er 350 meter lang og er markeret med en blå streg

Stranden udgøres af fint sand med mange småsten spredt jævnt over stranden. Fjordbunden ud for stranden udgøres ligeledes af sand med småsten. Strandens bredde er ca. 30 meter bred og 350 meter lang (se strandens afgrænsning på oversigtskortet)

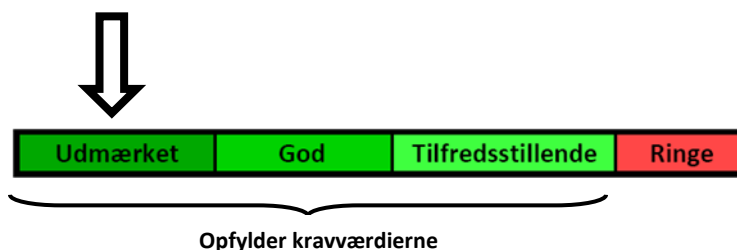
Badevandet ved Bøhløre Odde er klassificeret: **Udmærket**

Klassifikationen er beregnet på basis af kontrolprøver udtaget jævnlige i perioden 2011-2014. Strandens klassifikation revideres hvert år inden badevandssæsonens start.

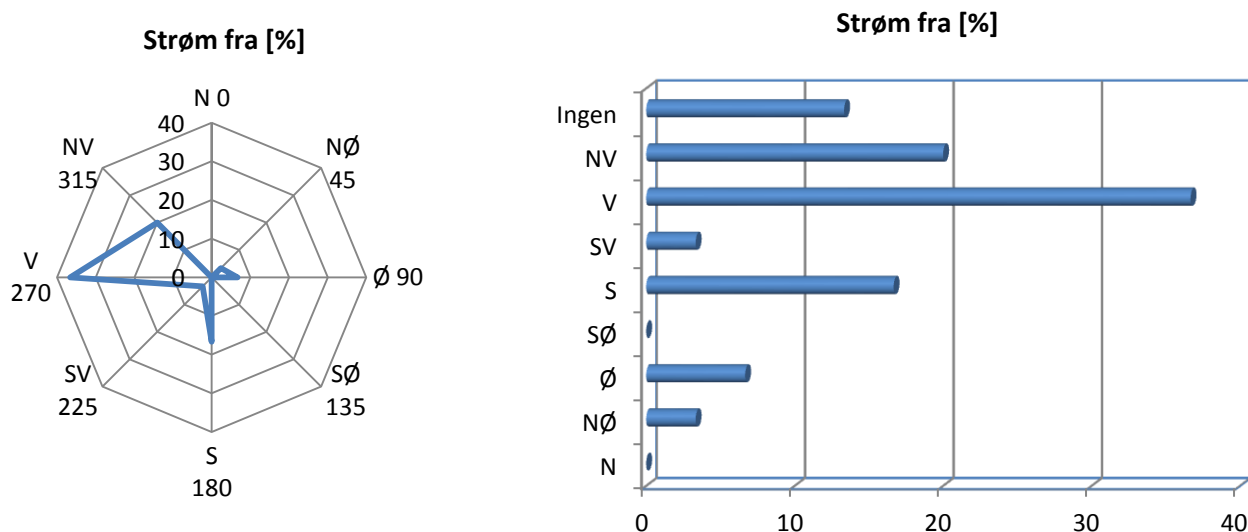
Vandet i Limfjorden er klassificeret som saltvand. Strømretningen ved stranden er skiftende, men kommer primært fra vest. Strømretningen er målt 30 gange i perioden 2008-2010 og den procentvise fordeling af målingerne er vist på de to grafer nedenfor.

Figur 2: I perioden 2008-2010 er strømretningen registreret 30 gange ved stranden og den procentvise fordeling er vist.

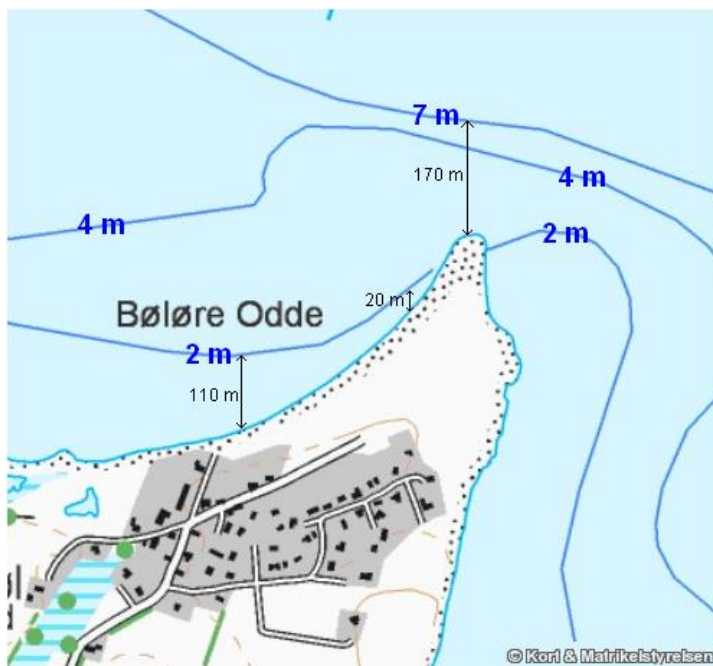
Vanddybden ud for spidsen af *Jegindø* stiger forholdsvis hurtigt til 4-7 meters dybde, mens vanddybden stiger roligere vest for spidsen af øen. Vanddybderne kan ses på det topografisk kort på Figur 3 (Kilde: Kort og Matrikelstyrelsen). De angivne dybdeforhold kan variere og skal tages med forbehold.

Figur 3. Topografisk kort med vanddybder ud for stranden. De angivne dybdeforhold kan variere og skal tages med forbehold.
