Badevandsprofil

Badevandsprofil for Søndbjerg Strand , Søndbjerg

| Stationsnavn | Søndbjerg Strand (Nord) |

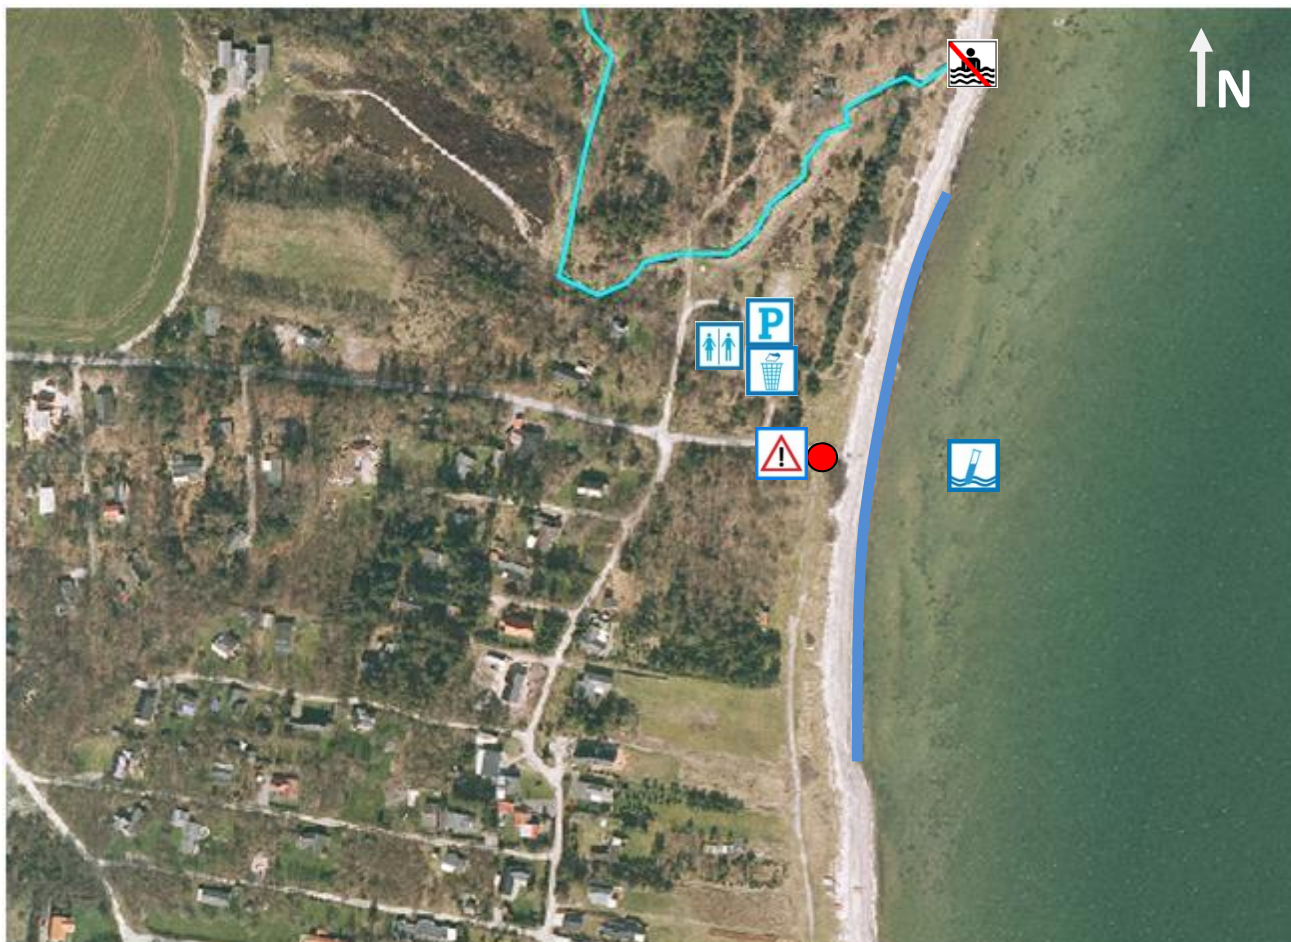
Oversigtskort

Stranden er 300 meter lang og er markeret med en blå streg

Stranden er næsten helt dækket af små og mellemstore sten. Enkelte steder findes områder af fint sand. Fjordbunden ud for stranden er dækket af små og mellemstore sten. Strandens bredde er 10-15 meter og 300 meter lang (se strandens afgrænsning på oversigtskortet).

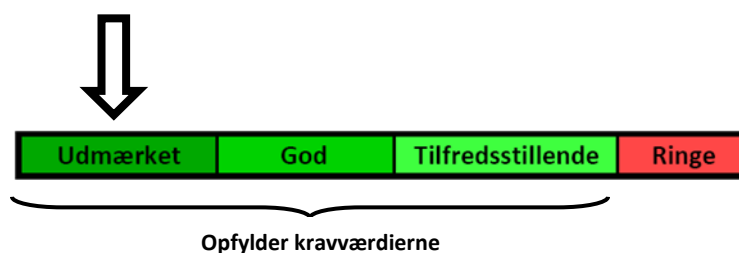
Badevandet ved Søndbjerg Strand er klassificeret: **Udmærket**

Klassifikationen er beregnet på basis af kontrolprøver udtaget jævnlige i perioden 2011-2014. Strandens klassifikation revideres hvert år inden badevandssæsonens start.

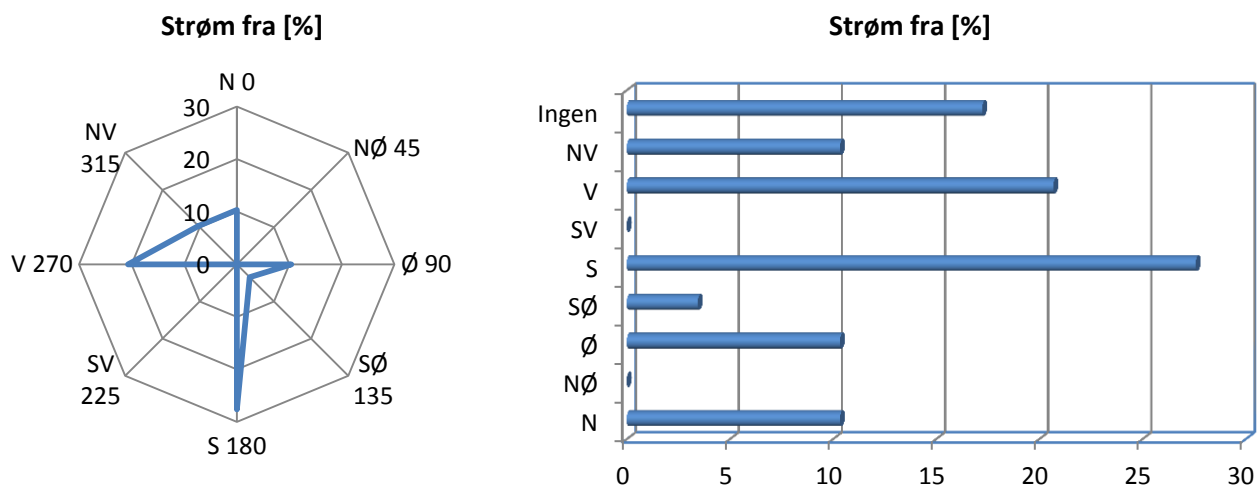
Vandet i Limfjorden er klassificeret som saltvand. Strømretningen ved stranden er skiftende, og kommer primært fra syd. Strømretningen er målt 30 gange i perioden 2008-2010 og den procentvise fordeling af målingerne er vist på de to grafer nedenfor.

Figur 2: I perioden 2008-2010 er strømretningen registreret 30 gange ved stranden og den procentvise fordeling er vist.
