Badevandsprofil

Badevandsprofil for Oddesund Vest, Oddesund

Struer kommune

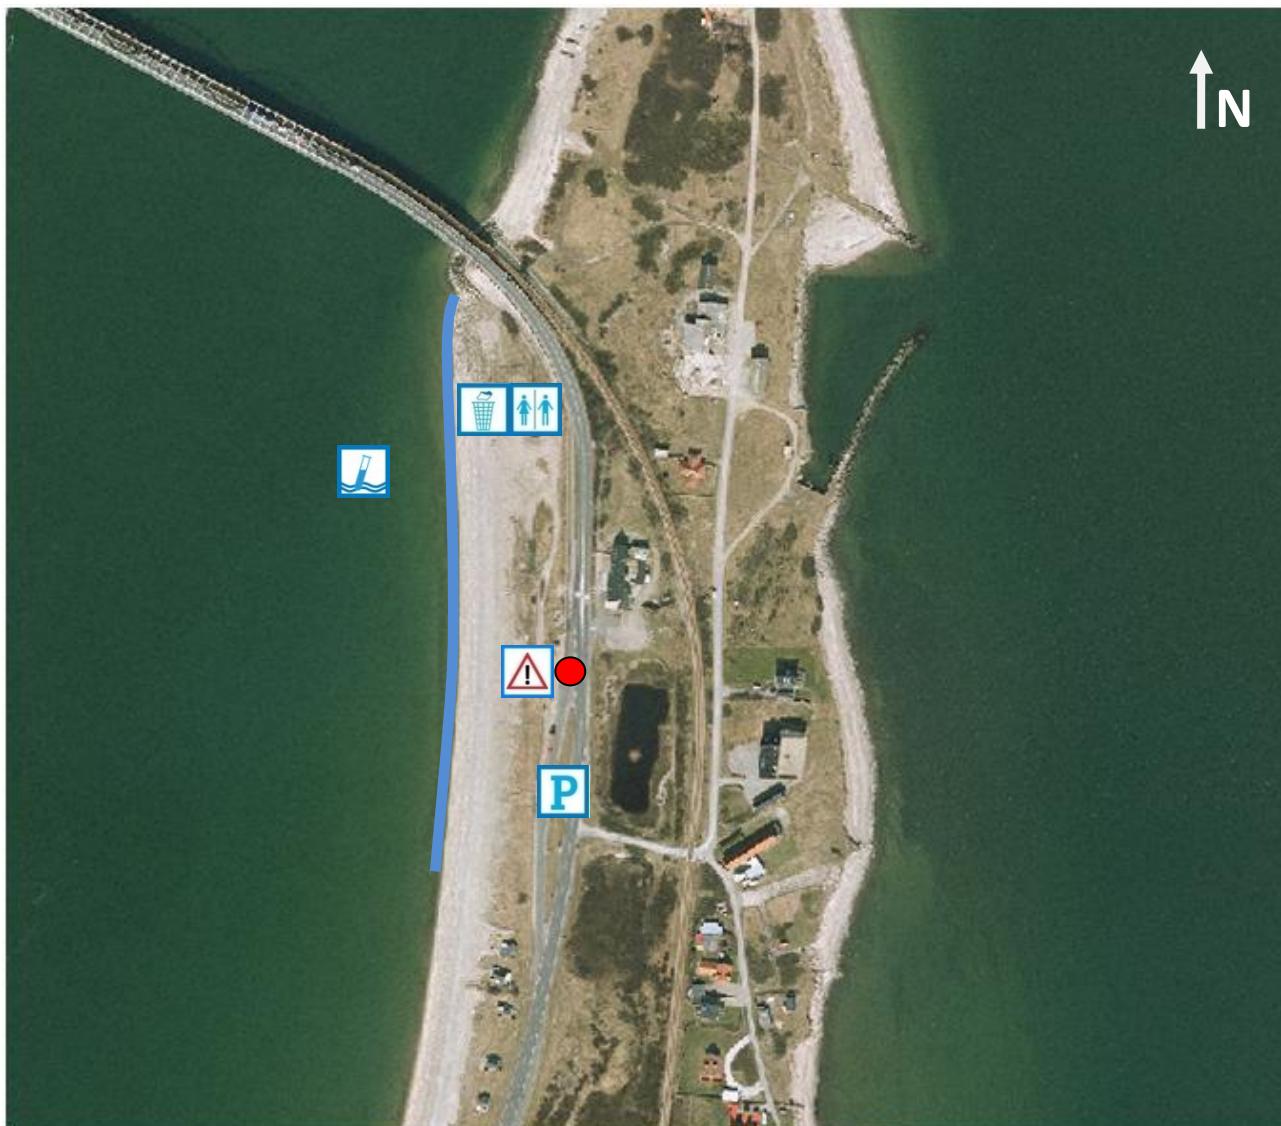
Oversigtskort

Stranden er 450 meter lang og er markeret med en blå streg.

Stranden udgøres af sand, der hovedsageligt er dækket af små og mellemstore sten. Ved vandkanten findes et lille område med sandstrand. Fjordbunden ud for stranden er dækket af små og mellemstore sten. Stranden er 30-50 meter bred og 450 meter lang (se strandens afgrænsning på oversigtskortet).

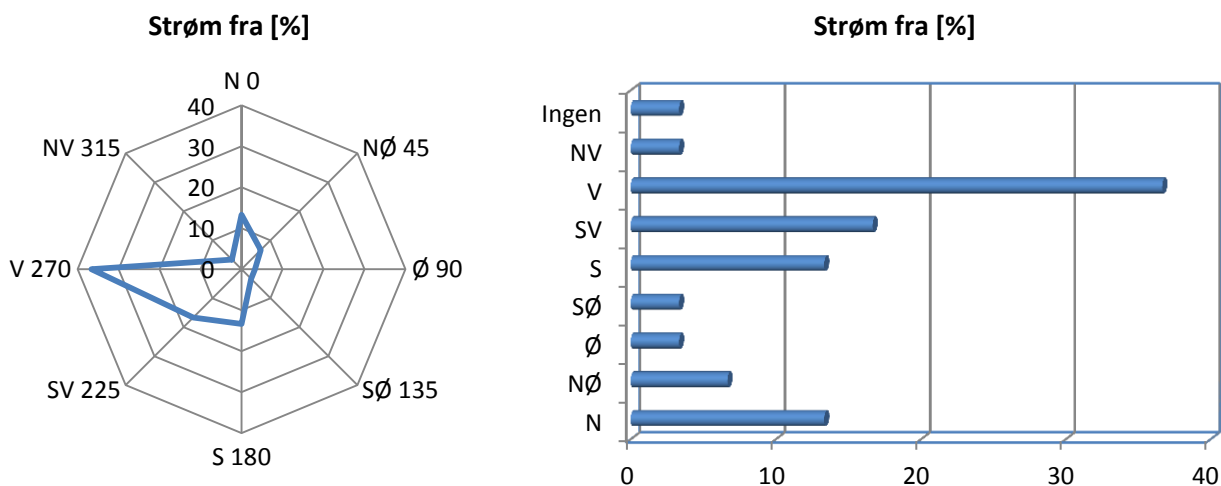
Vandet i Limfjorden er klassificeret som saltvand. Strømretningen ved stranden er skiftende, og kommer primært fra Vest. Strømretningen er målt 30 gange i perioden 2008-2010 og den procentvise fordeling af målingerne er vist på de to grafer nedenfor.

Figur 2: I perioden 2008-2010 er strømretningen registreret 30 gange ved stranden og den procentvise fordeling er vist.

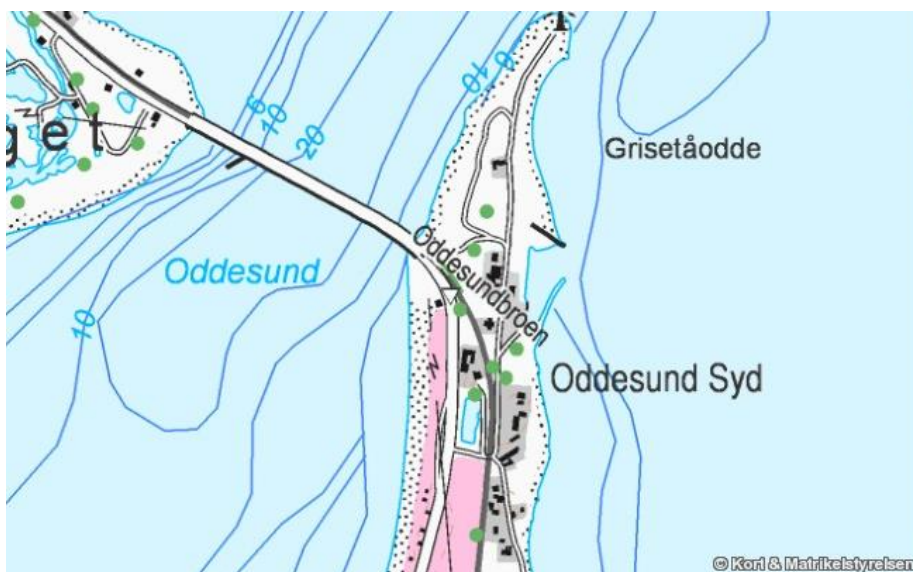
På grund af sejlrenden i Oddesund stiger vanddybden relativt hurtigt ud for stranden. På Figur 3 ses dybdekurver for i fjorden ud for stranden (Kilde: Kort og Matrikelstyrelsen).

Figur 3. Dybdekurver i fjorden ud for stranden.

Badende bør være opmærksom på pludselige ændringer i dybdeforholdene ud for stranden.
