Badevandsprofil

Badevandsprofil for Venø Øst, Venø

Struer kommune

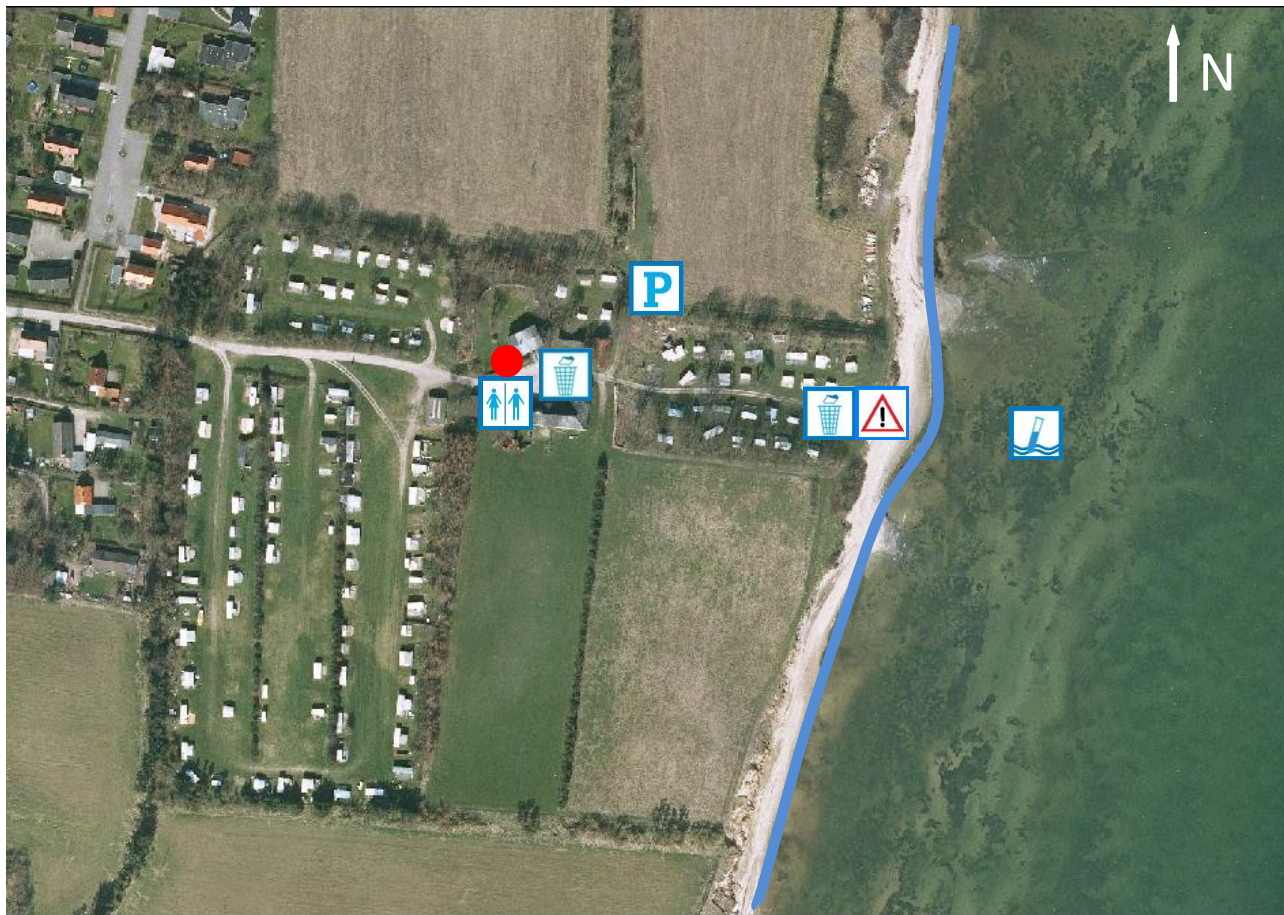
Oversigtskort

Stranden er 350 meter lang og er markeret med en blå streg

Stranden udgøres primært af sand med en del småsten og skaller spredt jævnt over stranden. Fjordbunden ud for stranden er dækket af mellemstore sten. Strandens bredde er 10-15 meter og 350 meter lang (se strandens afgrænsning på oversigtskortet).

Badende ved stranden bør altid være opmærksom på, at pludselige forureninger af badevandet kan opstå i forbindelse med f.eks. uheld fra lystbåde, gylletanke og kloakledninger. Hvis Struer Kommune modtager oplysninger om forurening, der kan påvirke badevandet eller skade de badendes sundhed, vil kommunen varsle om dette på skiltet ved stranden (se oversigtskort) og på kommunens hjemmeside: www.struer.dk.

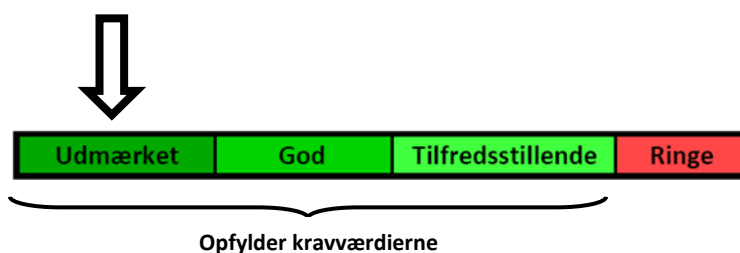
Badevandet ved Venø Øst er klassificeret: **Udmærket**

Klassifikationen er beregnet på basis af kontrolprøver udtaget jævnlige i perioden 2011-2014. Strandens klassifikation revideres hvert år inden badevandssæsonens start.

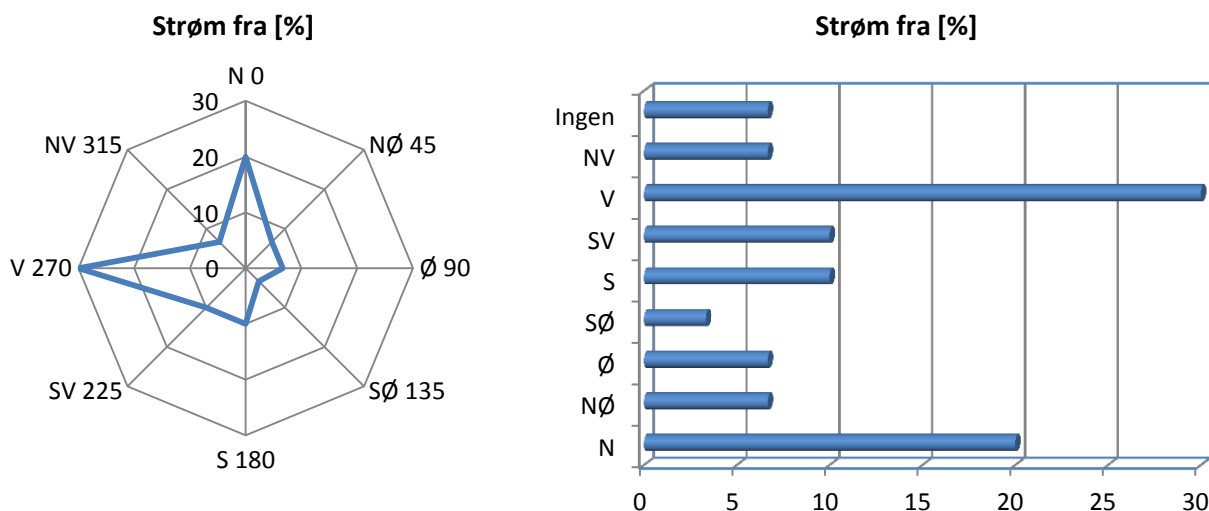
Vandet i Limfjorden er klassificeret som saltvand. Strømretningen ved stranden er skiftende, og kommer primært fra Vest. Strømretningen er målt 30 gange i perioden 2008-2010 og den procentvise fordeling af målingerne er vist på de to grafer nedenfor.

Figur 2: I perioden 2008-2010 er strømretningen registreret 30 gange ved stranden og den procentvise fordeling er vist.
