Badevandsprofil

Badevandsprofil for Vigen ved Oddesund, Oddesund

Struer kommune

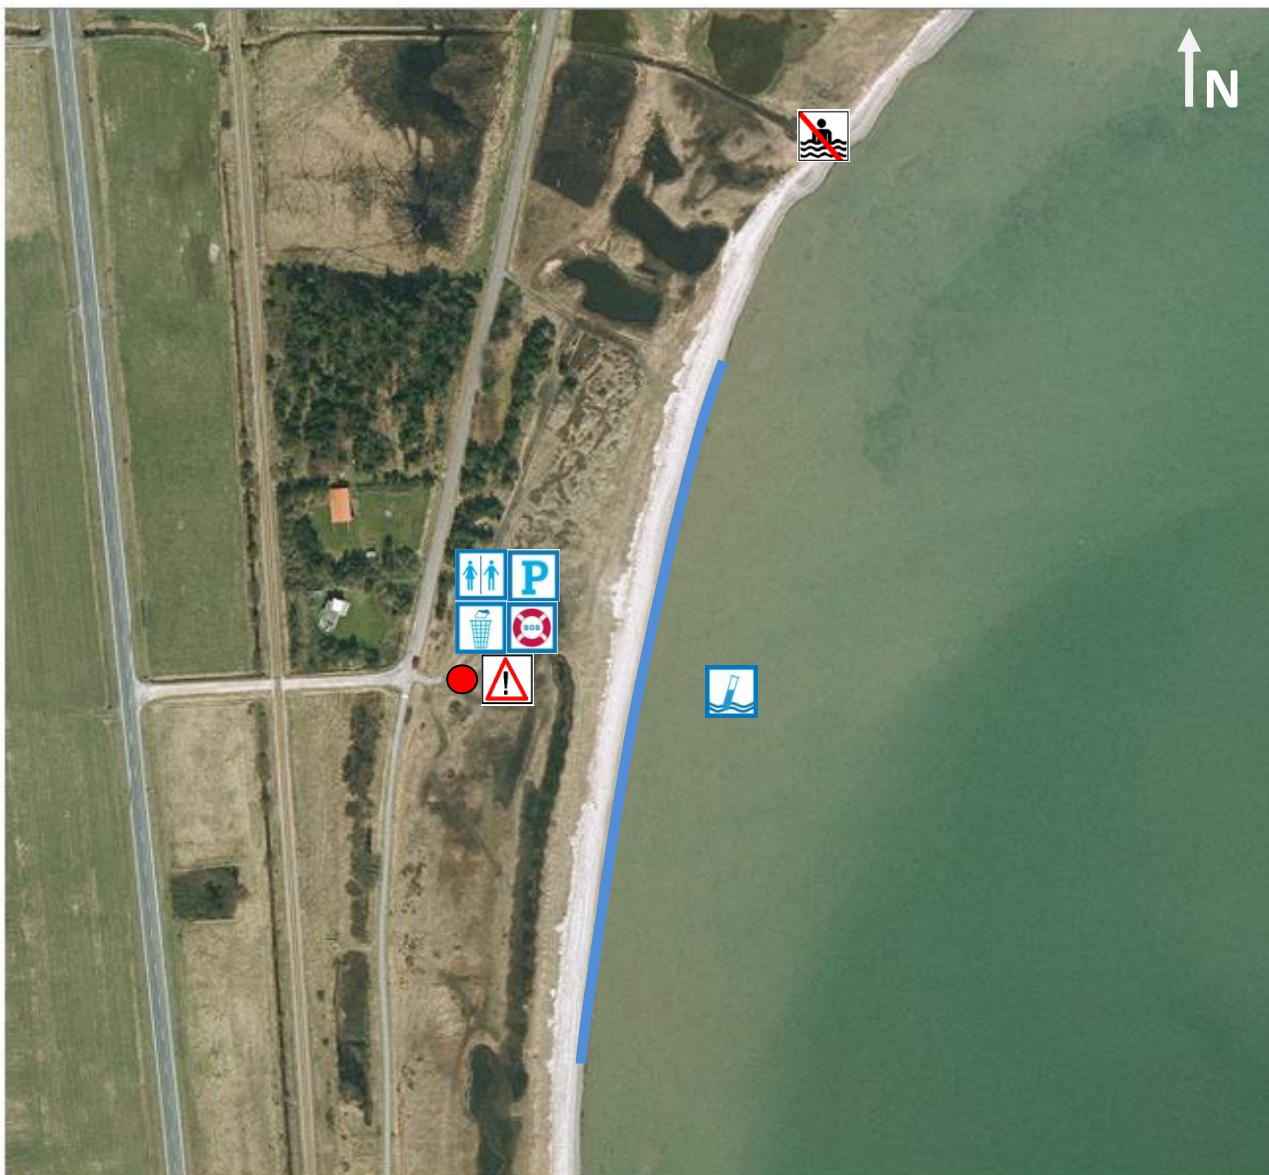
Oversigtskort

<i>Her står du</i>

<i>Varsling ved forringet badevandskvalitet</i>

<i>Tørkloset</i>

<i>Skraldespand</i>

<i>Kontrolpunkt</i>

<i>Parkering</i>

<i>Redningskrans</i>

<i>Badning frarådes i udløbet af vandløbet</i>

Stranden er 350 meter lang og er markeret med en blå streg

Stranden udgøres af fint strandsand uden sten og skaller. Fjordbunden ud for stranden udgøres af fint sand med en del småsten spredt jævnt over bunden. Stranden er 10 meter bred og 350 meter lang (se strandens afgrænsning på oversigtskortet).

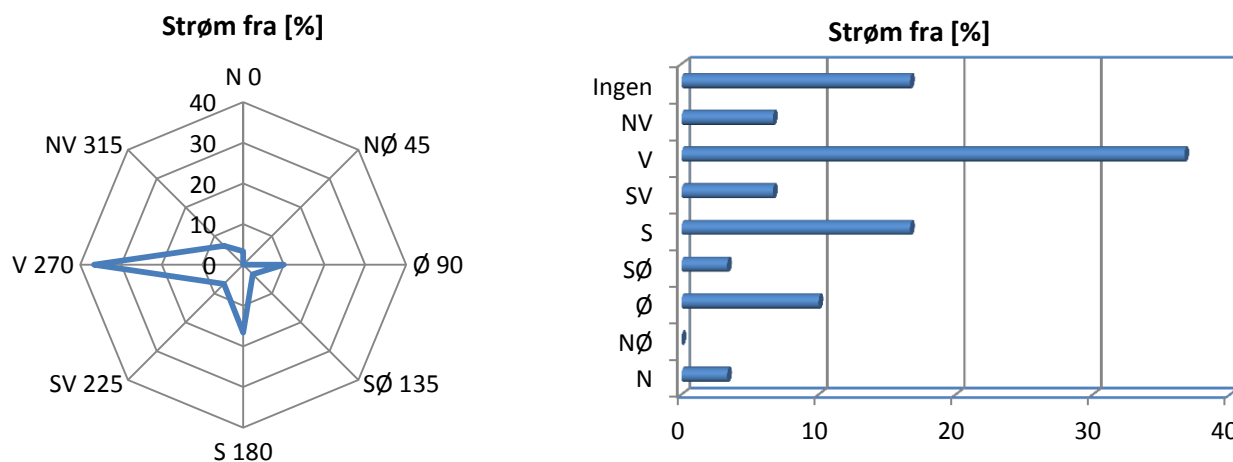
Vandet i Limfjorden er klassificeret som saltvand. Strømretningen ved stranden er skiftende, men kommer primært fra vest. Strømretningen er målt 30 gange i perioden 2008-2010 og den procentvise fordeling af målingerne er vist på de to grafer nedenfor.

Figur 2: I perioden 2008-2010 er strømretningen registreret 30 gange ved stranden og den procentvise fordeling er vist.
